Inventeringsrapport 2010

1 september - 31 oktober 2010

Bryggors tillgänglighet

WAXHOLMSBOLAGET

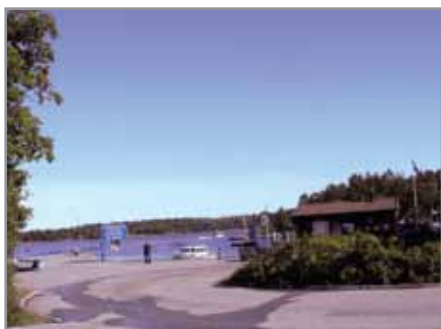
Sollenkroka brygga ligger i slutet av Sollenkrokavägen längst ut på Vindö i Värmdö kommun. Bryggan nås förutom med båt även med buss eller bil.

En asfalterad väg, ca 30 meter välfasad, leder från bryggan till busshållplatsen. Där finns en väntkur och en byggnad med wc (ej inventerad) och väntsal. Handikapparkering finns i anslutning till busshållplatsen.

Ett större bryggdäck med räcke på höger sida leder ut till platsen där båtarna lägger till för att plocka upp passagerare. Räckets är avkapat på två ställen för att förenkla lastning/lossning vid en lägre brygga som löper på höger sida. Kontrast och taktillmarkering saknas generellt på hela

bryggdäck och fallrisken är därför stor, speciellt på dessa två ställen.

Ett skåp med glasruta och tidtabellerna i läshöjd innanför, är placerat på väg ut till bryggdäck. Glaset i skåpet reflekterar ljuset och är inte bländfritt.

Semafor saknas på denna brygga. En soffa med ryggstöd, men utan armstöd finns på bryggan.

Bryggdäck med räcke längs sida men utan kontrastmålning längs kanterna

Avbrott i räcke utgör risk för fall

- Ingen kontrastmålning av bryggkanter
- Ingen taktill varningsmarkering av bryggfront
- Ingen kontrastmålning på och runt pollare
- Bristfälligt räcke ut till bryggan
- Soffa saknar armstöd

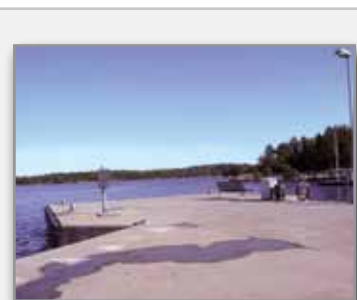
Bryggdäck med räcke på en sida, pollare och moringar. Två avbrott i räckets. Varken räcke, bryggkant, pollare, eller moringar är kontrast-

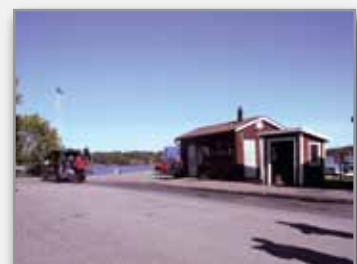
Busshållplats med väntsal vid bryggan

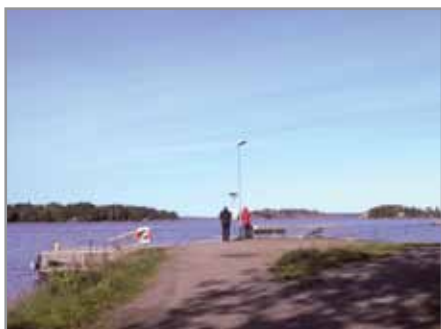
Lillsved

Lillsveds brygga ligger i slutet av Lillsvedsvägen i Värmdö kommun. Bryggan nås med båt, buss eller bil.

Busshållplatsen är placerad mer än 250 meter från bryggan och en grusväg med håligheter leder från buss till båt. Parkeringsplatserna är ca 200 meter från bryggan längs samma grusväg.

Framför bryggdäck är underlaget ojämnt med berg, grus och håligheter.

Själva bryggdäcket är placerat på vänster sida om vägen. Bryggdäcket har ett plant betongunderlag, saknar kontrast och taktilmarkering i framkant, men pollare är gulmålade.

Semafor, tidtabeller och soffor är placerade på en brygga rakt fram istället för på bryggdäck. Här är underlaget

Underlaget framför sofforna som saknar armstöd, är ojämnt.

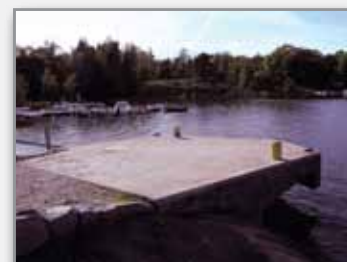
Bryggdäck utan räcke och med utnött kontrastmålning längs kanter

Bryggdäck med pollare och moringar. Räcke saknas. En 20 cm bred vit kontrastmålning längs bryggans kanter, men målningen är svag

och utnött. Pollarna är gulmålade. Taxibåtsbrygga finns, men svårtillgänglig.

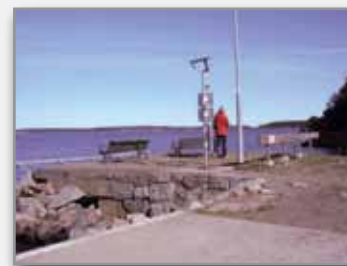
Soffor och semafor svåråtkomliga

Fyra informationstavlor med tidtabeller uppsatta över varandra på semafor mellan 30-170 cm ovan mark. Semaforen placerad vid sidan av bryggdäcket nära kant, svåråtkomlig med fallrisk.

Svåråtkomlig semafor/infotavla med fallrisk

Säkerheten och åtkomligheten till semafor och informationstavlor/tidtabeller förbättras. Semaforen kontrastmålas.

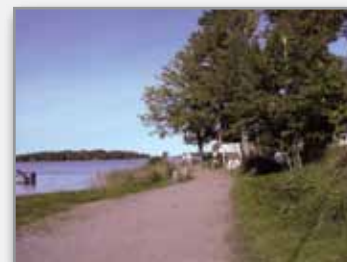
Något lång och ojämn grusväg till busshållplats och handikapparkering

Avstånd busshållplats 250 m och allmän parkering 200 m. Två handikapputor 200 m från bryggan. Vägen till bryggan är grusad utan lutningar men med håligheter.

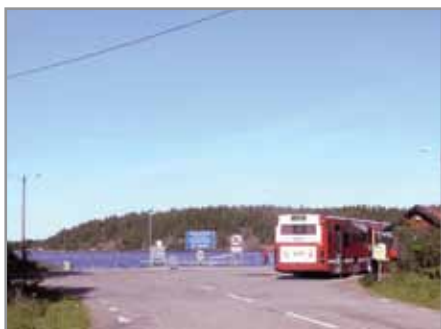
Boda brygga ligger i slutet av Bodavägen i Värmdö kommun. Bryggan nås med båt, buss eller bil.

En väntehall med något hög tröskel in och wc (ej inventerad) finns i anslutning till bryggan. På byggnadens vägg sitter tidtabeller för både båtar och bussar.

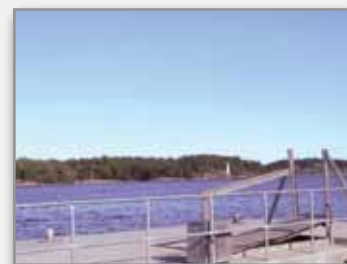
[Bryggdäck med räcke i bakkant men utan kontrastmålning längs kanterna](#)

Bryggdäck med räcke i bakkant, pollare och semafor. Varken räcke eller bryggkant är kontrastmålade.

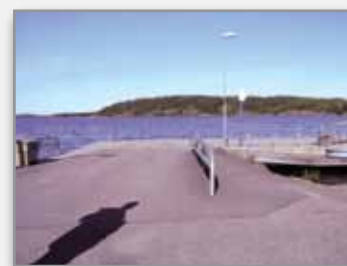
En väg leder ut på bryggdäck. Ett lägre räcke finns uppsatt som avskiljare mellan biltrafik och gångtrafikanter, varför den högra sidan av vägen är mest naturlig att gå på. Räcke saknas ut mot vattnet och kanten är ojämn pga ras.

[Gångväg till bryggdäck saknar räcke](#)

Bristfälligt räcke ut till bryggan

Det smala gångstråket ut mot bryggdäcket kompletteras med räcke längs sidan som vetter mot vattnet.

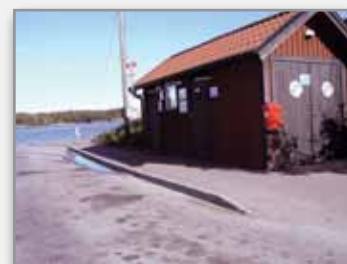
[Busshållplats med väntsal vid bryggan](#)

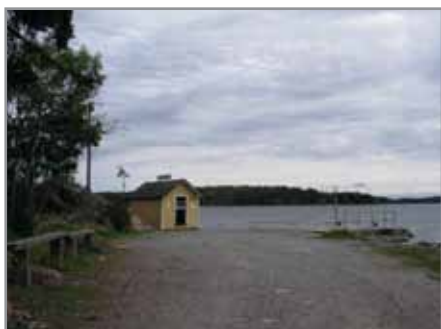
Lervik

Lerviks brygga ligger i Norra skärgården längs Lerviksvägen i Österåkers kommun. Bryggan saknar annan kollektiv anslutningstrafik förutom båttrafiken. Strax innan bryggan ligger en mindre parkering med plats för 10-15 bilar. Handikapparkeringsrutor saknas.

Vid sidan om vändplanen framför bryggdäcket finns två enkla träbänkar utan arm- och ryggstöd. Här finns även en öppen väderstuga. Stugans entréöppning ligger ca 30 cm ovanför marknivå utan vare sig trappsteg eller ramp. Dörrfodret i entrén är vitmålat och kontrasterar mot stugans gula väggar.

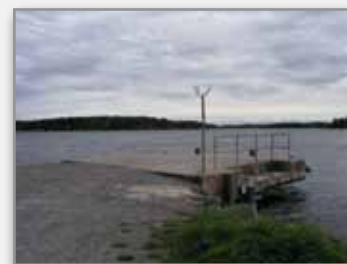
Varken räcke, bryggkant, pollare, moringar eller semafor är kontrastmarkerade och bryggans framkant saknar kännbar varningsmarkering. Semaforen står oskyddad i ett av bryggans inre hörn, väldigt nära bryggkanten med viss fallrisk för exempelvis synskadade.

Bryggdäck, pollare och räcke utan
kontrastmålning

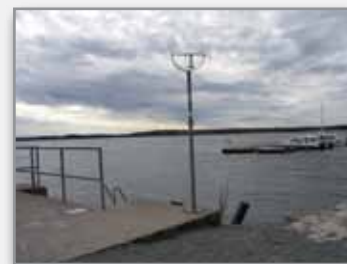
Semafor placerad nära bryggkant med
risk för fall

Svåråtkomlig semafor med fallrisk

Säkerheten och åtkomligheten till semafor och informationstavlor/tidtabeller förbättras. Semaforen kontrastmålas.

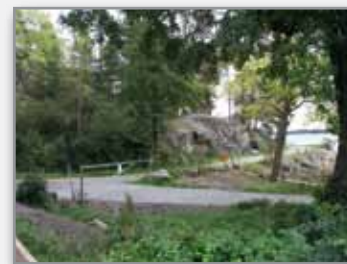
Jämn grusväg mellan P-plats och brygga

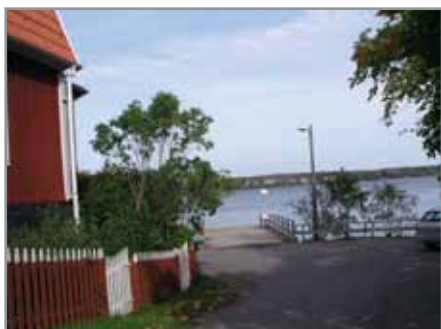
Hasseludden

Hasseluddens brygga ligger i slutet av Hasseluddsvägen i Nacka kommun. Bryggan går att nå via båt, bil och buss, men busshållplatsen är ca 200 meter från bryggan via en brant asfalterad väg.

I anslutning till busshållplatsen finns en parkering som saknar handikaparkeringsplatser.

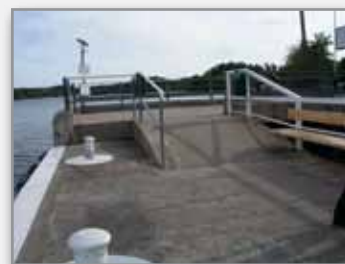
Kontrastmålning längs bryggans kanter, runt pollare och på räckets överliggare

Bryggdäck med räcke i bakkant och på två sidor, pollare, soffa och semaforer. En 30 cm bred, vit kontrastmålning längs bryggans front

(taktilt markerad) och runt pollare. Pollare och räckens överliggare är vitmålade. Semaforen saknar kontrastmålning. Livboj och -lina finns men båtshake saknas.

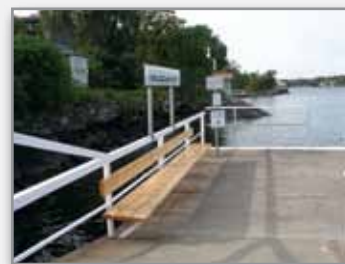
Soffa på bryggdäck

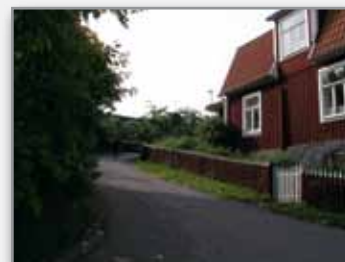
Kuperad och lång asfalterad väg från buss och parkering till bryggan

Avstånd busshållplats och allmän parkering 200 m. Handikapptrutor saknas. Vägen till bryggan är asfalterad utan hindrande kantstenar, men kuperad och något trång.

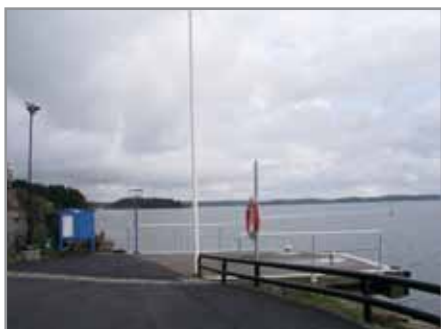
Saltsjöbaden

Saltsjöbadens brygga ligger vid Saltsjögränd i Saltsjöbaden, Nacka och i nära anslutning till Saltsjöbanan. Här är en knutpunkt för båttrafik både in mot Stockholm och ut till skärgården.

Gångvägen från Saltsjöbanan är asfalterad med väl avfasade kanter. Här finns en väntkur, god belysning och vägen till bryggan är väl skyltad.

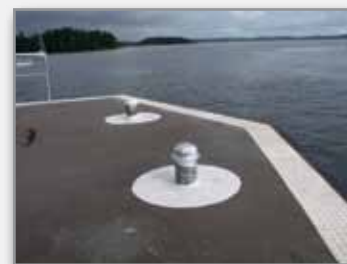
Kontrastmålning längs bryggans kanter, runt pollare och på räckets överliggare

Bryggdäcket har räcken på två sidor samt pollare och semafor. En 30

cm bred, vit kontrastmålning längs bryggans kanter samt taktill markering längs frontsidan. Pollare och räckenas överliggare är vitmålade. Semaforen är blåmålade.

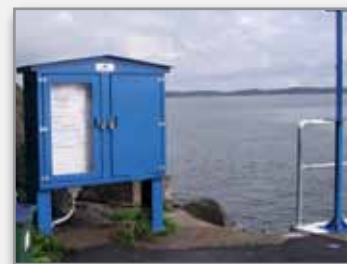
I anslutning till bryggdäckets början finns en steg upp från vattnet. Mellanrummet mellan skåpet med tidtabeller och bryggans start, där stegen kommer upp, är idag omarkerat och kan upplevas som en fallrisk.

Viss fallrisk mellan infotavla och bryggdäckets räcke

Sträckan mellan informationstavlan och bryggans räcke tydliggörs så att mellanrummet inte utgör en fallrisk, antingen med någon form av räcke eller med tydlig markering på marken.

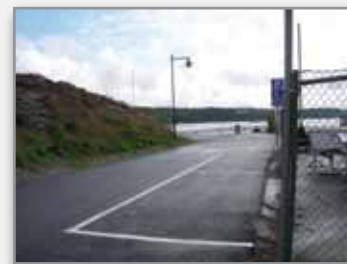
Handikapparkering nära bryggan

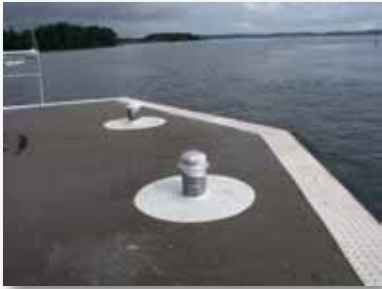
Bryggdäcket vid Saltsjöbaden (och även Hasseludden) har tydlig kontrastmålning längs kanter och runt pollare, samt en taktill markering längs fronten.

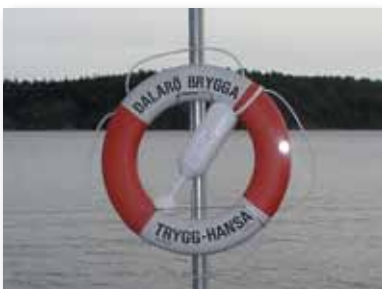
Samtliga inventerade bryggor har livboj och -lina, men saknar båtshake och många gånger även lätt användbar stege.

Räddningsutrustningen vid bryggorna görs fullständig genom att kompletteras med båtshake och i flera fall även med lätt användbar stege. (Alla bryggor)

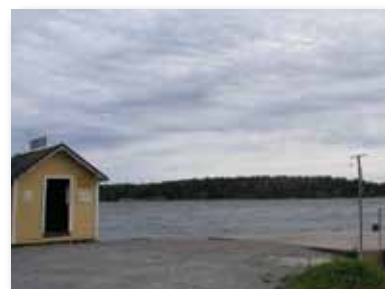
Sträckan mellan väderstuga och brygga kan utgöra fallrisk

Sträckan mellan väderstuga och till bryggdäcket kantas av en stenig och lite brant sluttning och kan utgöra fallrisk.

Bryggans bortsida kompletteras med räcke, löpande från väderstugan till en bit in på bryggan.

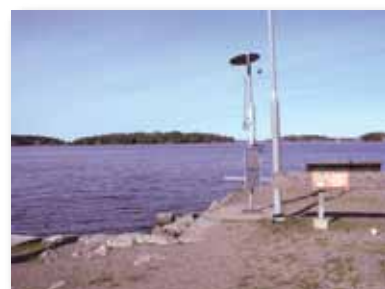
Semaforen vid Lillsveds brygga är placerad nära en brant och stenig sluttning vilket gör den svåråtkomlig och utgör en fallrisk.

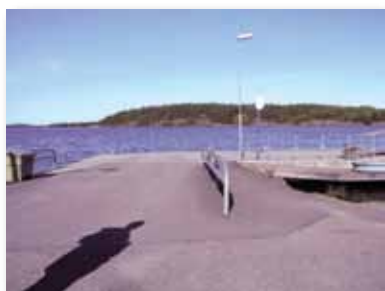
Gångstråket ut till bryggdäcket vid Boda är något smalt med en brant och stenig sluttning på den oskyddade sidan.

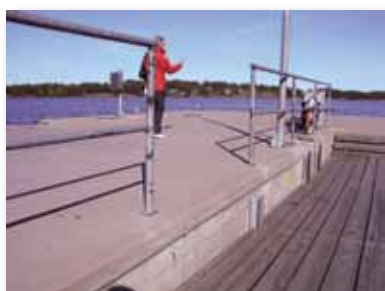
Avbrott i räcke utgör fallrisk

Räcket ut på bryggdäcket vid Sollenkroka har kapats vid ett par ställen med en hög oskyddad kant vid avbrotten.

Avbrotten i räcket förtydligas genom att bryggdäcket kompletteras med taktill- och varningsmarkering i mellanrummen.

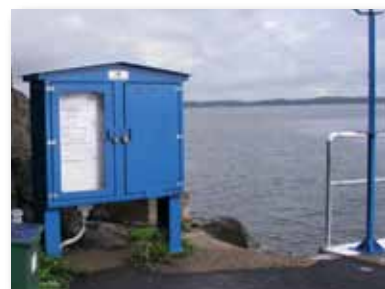
Fallrisk vid stege

Vid Saltsjöbaden är sträckan mellan informationstavlan och bryggdäckets räcke ommarkerad med en brant sluttning bortanför (vid räddningsstegens topp).

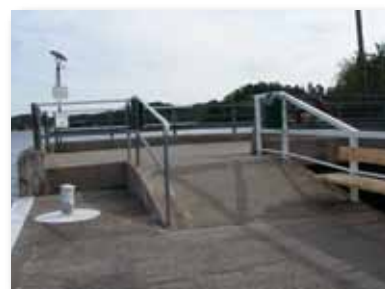
Brant ramp på brygga

Rampen till den nedre nivån av bryggan vid Hasseludden är något brant.

Försök hitta lösning och vidta lämplig åtgärd för att minska lutningen på rampen mellan bryggans olika nivåer.

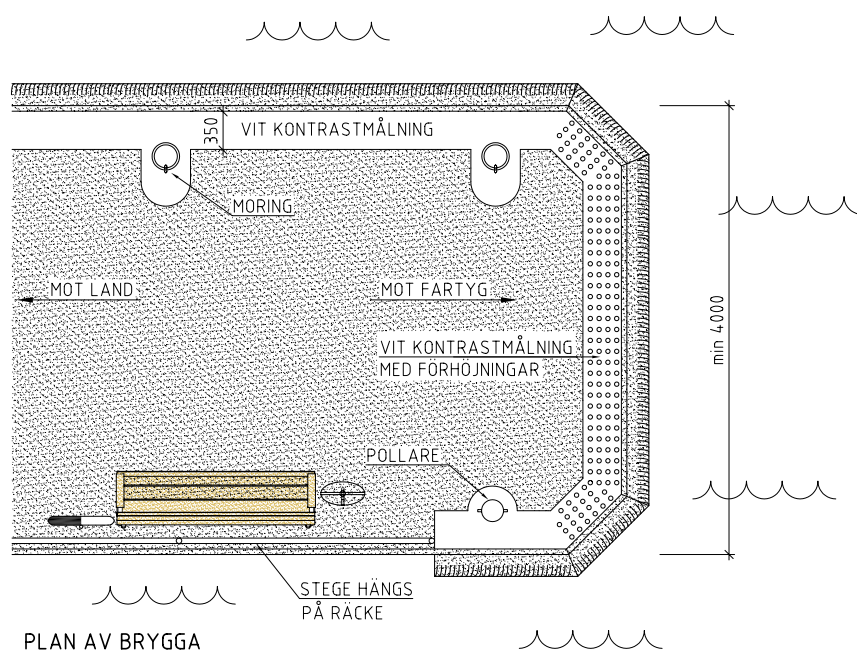
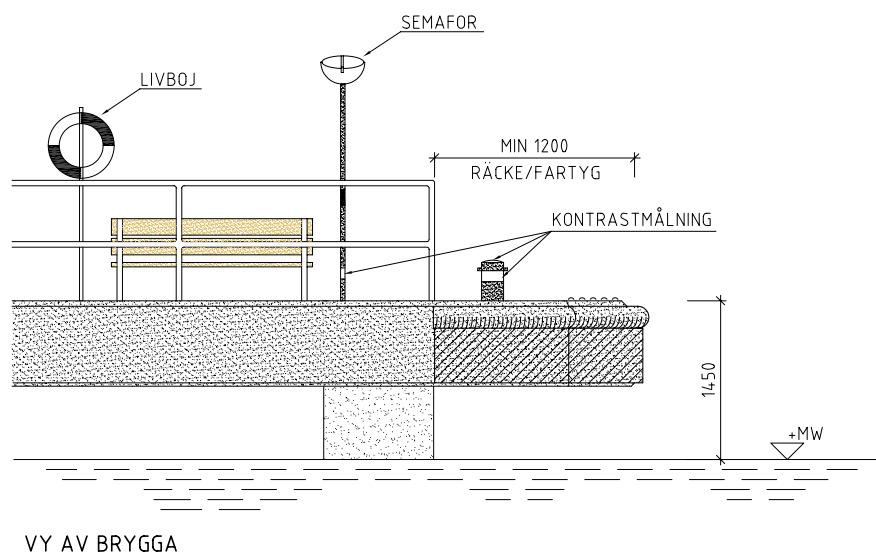
Exempel på linjetrafiksbrygga

Utrustning som bör ingå som standard är: Frälsarkrans, kastlina, båtshake samt stege. Utrustningen bör sitta uppsatt i anslutning till bryggans räcke.
