Inventeringsrapport 2010

Waxholmsbolagets tillgänglighet

för passagerare med synnedsättning

Waxholmsbolagets tillgänglighet för passagerare med synnedsättning

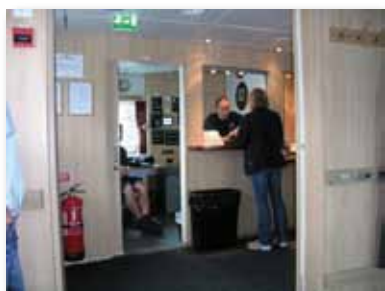
Mycket positivt med bemanning vid landgång och informationsdisk, då personlig kontakt och service är oerhört viktigt för resenärer med synnedsättning.

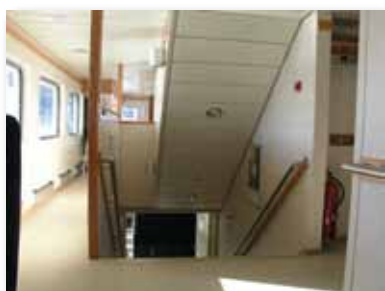
Salongstrappan på Söderarm utgör en säkerhetsrisk, då den är placerad i förlängningen av en gång, har bristande markering av översta plansteget och ledstänger som slutar nedanför översta planstegets framkant.

Det är viktigt att i första hand åtgärda de faktorer som idag utgör en säkerhetsrisk. Åtgärder för att undvika fallolyckor vid trapporna på Söderarm, Sandhamn och Dalarö samt i viss mån även på Nämdö och Gällnö bör prioriteras högt.

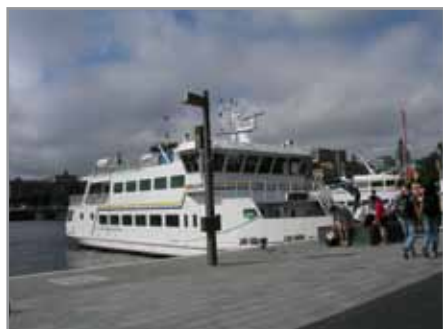
Nämdö, Gällnö

Ombordstigningen sker via en stabil och bred landgång med ledstänger som saknar kontrastmålning och löper endast lika långt som landgången. Ledstängerna får dessutom ett avbrott i och med att det är en "led" på landgången. I början och starten av landgången sitter en varningstape.

Stabil landgång med korta ledstänger och svag markering av ändarna

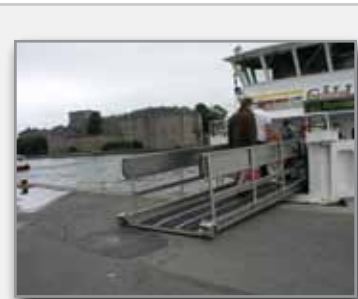
Landgångens stegyta har en 5 cm bred gul/svart kontrastmarkering i båda ändar. Ledstängerna sträcker sig 0 cm förbi stegyten i vardera änden, är i grå metall utan extra kontrastmålning.

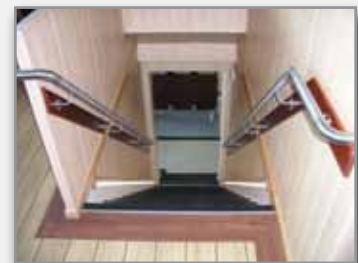
Nedgåtgående trappa nära hiss, något ologiskt markerad med viss fallrisk

Ingen tydlig markering av salongs-trappans översta och nedersta steg. En smal kontrastmarkering i framkant på varje steg. Ledstängerna sträcker sig nertill 0 cm och upptill 30 cm förbi ändstegets framkant, är metallfärgad och fäst i mörk trälist. Utomhustrappa helt utan kontrastmarkerade steg. Ledstängerna sträcker sig nertill 20 cm och upptill

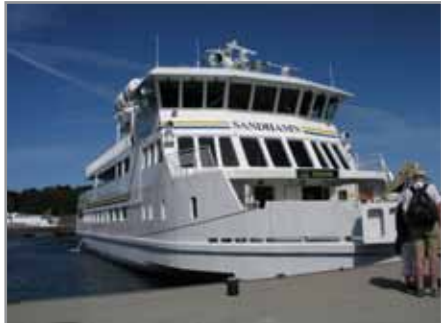
Sandhamn, Söderarm

Ombordstigning sker via en bred och stabil landgång med ledstänger, vilka saknar kontrastmålning och löper endast lika långt som landgången. Ledstängerna får dessutom ett avbrott då det är en "led" på landgången. I början och slutet av landgången sitter en svart/gul varningstape.

Stabil landgång med korta ledstänger och svag markering av ändarna

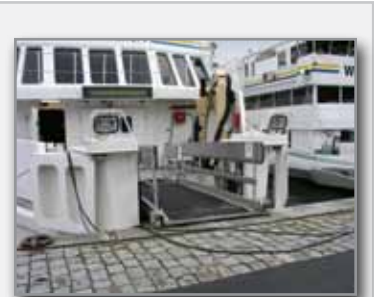
Landgångens stegyta har en 5 cm bred gul/svart kontrastmarkering i båda ändar. Ledstängerna är inte kontrastmålade och sträcker sig 0 cm förbi stegyten i vardera änden.

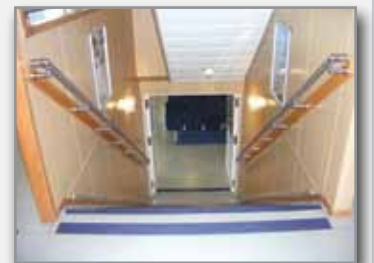
Öppen salongstrappa i gångriktning, med korta ledstänger och viss fallrisk

Ingen/bristande* tydlig markering av salongstrappans översta och nedersta steg. En smal kontrastmarkering i framkant på varje steg. Ledstängerna sträcker sig nertill 0 cm och upptill 10 cm förbi ändstegets framkant. Utomhustrappa helt utan kontrastmarkerade steg (Dalarö)*. Ledstängerna sträcker

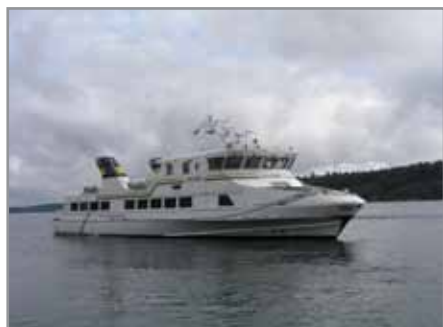
Saxaren

Ombordstigningen sker via en bred landgång med ledstänger som löper 15 cm förbi landgångens början och slut. Ledstängerna har haft en vit kontrastmålning som vid besöket börjat flagna. En ca 5 cm svart/gul varningstape sitter i början och slut av landgången.

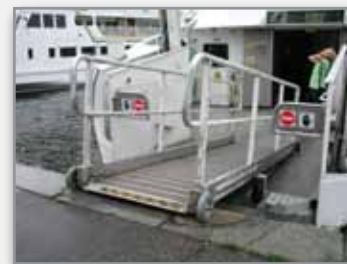
Stabil landgång med längre ledstänger och svag markering av ändarna

Landgångens stegyta har en 5 cm bred gul/svart kontrastmarkering i båda ändar. Ledstängerna sträcker sig 15 cm förbi stegytan i vardera änden, är vitmålade men färgen har flagnat och den grå metallfärgen lyser igenom.

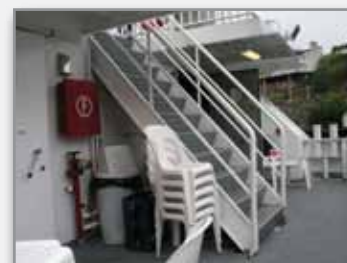
Trappa på utdäck utan kontrastmarkerade steg

Fartyget har ingen salongstrappa. Utomhustrappa helt utan kontrastmarkerade steg. Ledstängerna sträcker sig nertill 0 cm och upptill 30 cm förbi ändstegets framkant samt är liksom räckverket helt vita.

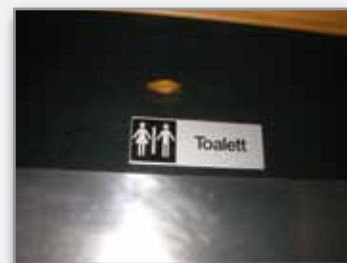
Toalettskylt på dörrblad, något högt och utan punktskrift eller upphöjd relief

Toaletterna markerade med skyltar på dörrbladet 175 cm ovan golv. Släta skyltar med svart text/symbol mot silvergrå bakgrund. Textstorlek 2,5 cm, symbol 6 cm.

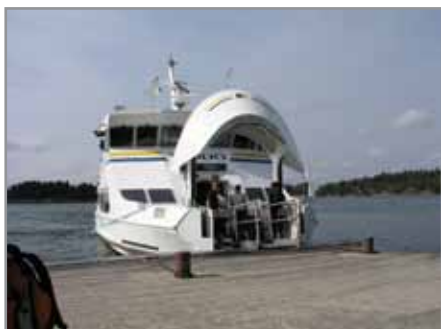
Väddö, Vånö

Ombordstigningen sker via en bred landgång med ledstänger som sträcker sig 20 cm förbi landgångens början/slut. Kontrastmarkeringar saknas på ledstänger och landgång.

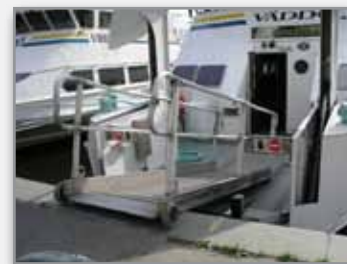
Stabil landgång med längre ledstänger och utan markering av ändarna

Landgångens stegyta är i båda ändar ljus metallgrå men utan extra kontrastmarkering. Ledstängerna sträcker sig 20 cm förbi stegyten i vardera änden, är i grå metall utan extra kontrastmålning.

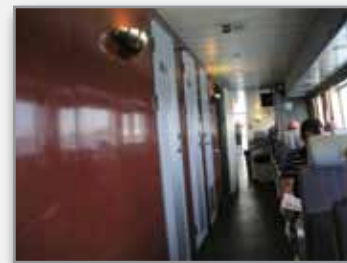
Toalettskylt på dörrblad, något högt och utan punktskrift eller upphöjd relief

Toaletterna markerade med skyltar på dörrbladet 170 cm ovan golv. Släta skyltar med svart text/symbol mot silvergrå bakgrund.

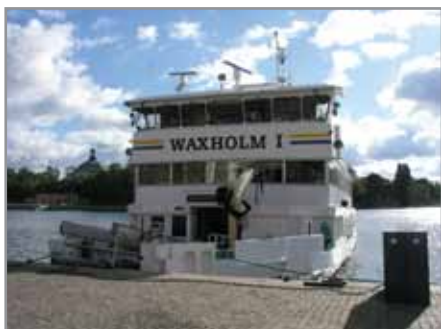
Waxholm I

Ombordstigning sker via en bred och stabil landgång med ledstänger, vilka saknar kontrastmålning och löper endast lika långt som landgången. Ledstängerna får dessutom ett avbrott förbi en "led" på landgången. I början och slutet av landgången sitter en svart/gul varningstape.

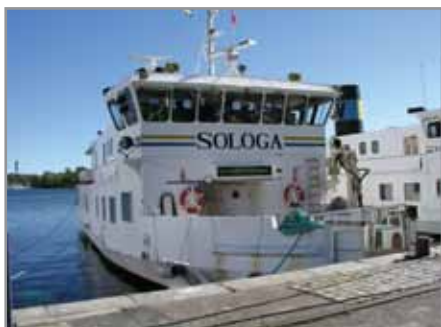
Solöga

Ombordstigning sker via en bred och stabil landgång med ledstänger, vilka saknar kontrastmålning och som löper något längre än landgången i början och slut. I ändarna sitter en svart/gul varningstape. Landgången avslutas med en ca 1 meter lång avfasningsdel som helt saknar ledstänger.

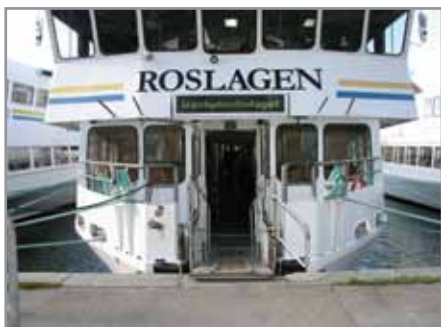
Roslagen

Ombordstigning sker på två olika sätt beroende på kaj. Antingen via den rundade fören, som då ligger dikt mot kajkanten. Ledstänger som sträcker sig fram till kajkanten finns på båda sidor. Kontrastmarkeringar saknas. Eller via en något smalare landgång med ledstänger på båda sidor. Även här saknas kontrastmarkeringar.

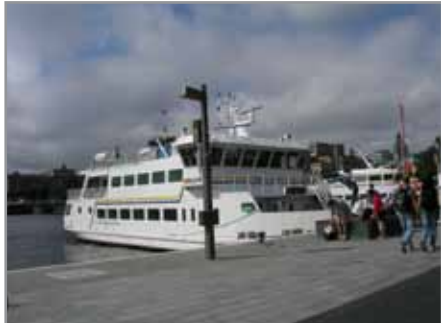
Storskär, Norrskär

Ombordstigning sker via en välvd landgång med ledstänger som börjar och slutar där landgången börjar och slutar. Kontrastmarkeringar saknas.

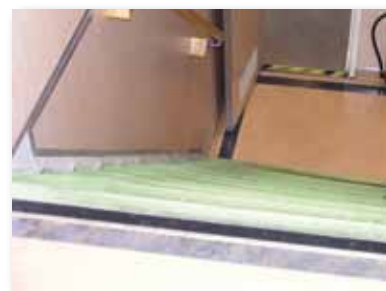
Den gul/svarta kontrastmarkeringen kan vara svår att se för den synskadade. Kontrastmarkeringar nöts också med tiden och måste därför underhållas regelbundet för att behålla sin funktion.

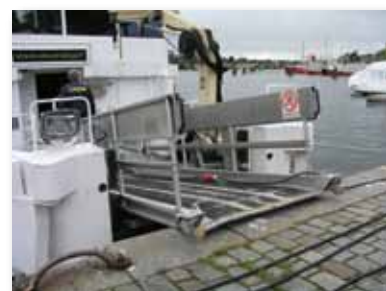
Den gul/svarta tejpranden som utgör kontrastmarkering i början och slutet på flera av landgångarna är ofta otydlig för personer med synnedsättningar. Ledstångerna på flera av landgångarna är dessutom något korta.

- Ta fram en plan för lämplig kontrastmarkering av stegyten i början och slut samt för hur ledstångerna kontrastmålas på bästa sätt. Samarbeta gärna med övriga rederier samt med andra trafikslag inom kollektivtrafiken för att göra åtgärderna enhetliga.
- Kontrastmåla stegyten i början och slut samt ledstångerna på ett enhetligt sätt för alla fartygs landgångar för att skapa konsekvens över hela fartygslinjen.
- Där så är möjligt: Förläng ledstångerna så att de åtminstone är något längre (rek 30 cm) än stegyten i båda ändar.

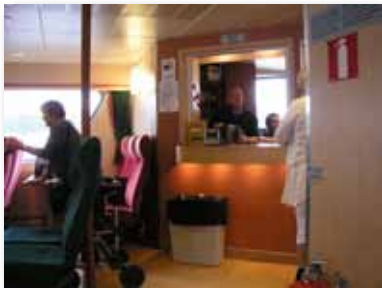
Ofta är informationsdiskarna väl belysta, men eventuell skyltning sitter ofta högt upp och är svår att uppfatta för personer med synnedsättning.

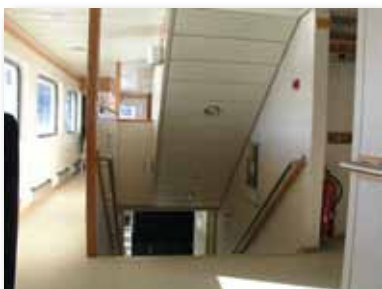
Salongstrappan på Söderarm utgör en säkerhetsrisk, då den är placerad i förlängningen av en gång, har bristande markering av översta plansteget och ledstänger som slutar nedanför översta planstegets framkant.

- Viktigt öka säkerheten för trapporna på i första hand Söderarm, Sandhamn och Dalarö samt Gällnö och Nämndö. Speciellt Söderarm.
- Viktigt förbättra fartygens markering av trappornas början och slut, framförallt på övre däck och framförallt där trappan ligger öppet i en gång med risk för fall.
- Ta fram en plan för optimal och konsekvent markering av trappornas kontrastmarkeringar. Både inomhus- och utomhustrappor.
- Där så är möjligt förlängs ledstängerna till att gå förbi framkanten på trappans översta och nedersta plansteg (framförallt översta). Helst 30 cm alt runda vägg, men minst 10-15 cm. OBS Söderarm där ledstång slutar nedanför översta plansteget!

- Ta fram en plan för hur kontrastmåla ledstänger och räckverk för utomhustrapporna på bästa sätt. Svårt med fristående ledstänger med otydlig bakgrundsfärg.
- Om varje trappsteg är kontrastmålat (finns på utomhustrappor på fartygen - gul färg) får det inte vara hela steget, då detta "flyter ihop" och trappan då uppifrån upplevs som en enda bred gul "linje". Måla därför endast en smalare i linje i framkant på varje trappsteg.

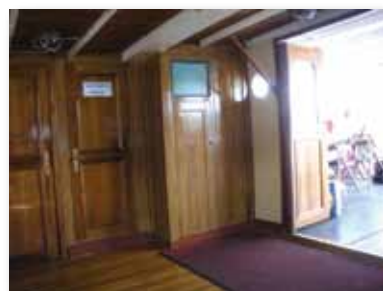
Trafikdisplayen vid entrén på Norrskär är insprängd i väggen och sitter på en nivå som gör den läsbar även på mycket nära håll (något för hög).

- Ta fram ett generellt skyltningssystem för samtliga fartyg, helst i enlighet med övriga kollektivtrafiken. Det handlar bland annat om vad som ska skyltas, skyltarnas utformning samt placering.

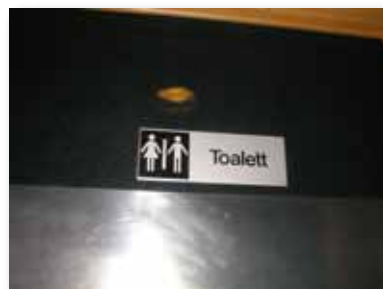
Skyltarna till toaletterna har god kontrast mellan text och bakgrund. Däremot sitter de ofta något högt och är utan vare sig punktskrift eller upphöjd relief.
